关于特殊线路推荐使用抗硫化产品

§0 . 摘要

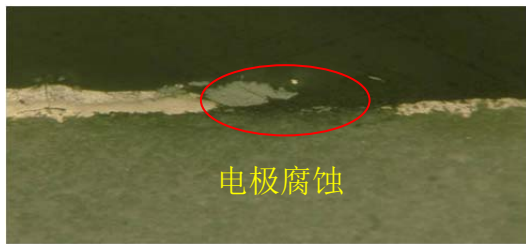
当外界物质中有 S,CL 或 Br 等腐蚀性物质时,从缝隙进入与银层发生反应,导致银局部不导电或导电性能差,严重时会导致银层断开,从而造成阻值 OPEN 的不良.图 1 为电极被硫化(腐蚀)现象,正电极交接处镀层下方银层被腐蚀,图 2 为电极正常情形。

图 1 左端正电极被腐蚀现象图

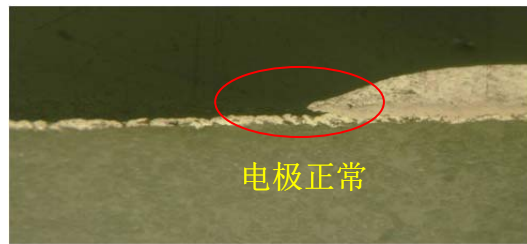
2 右端正电极正常情形

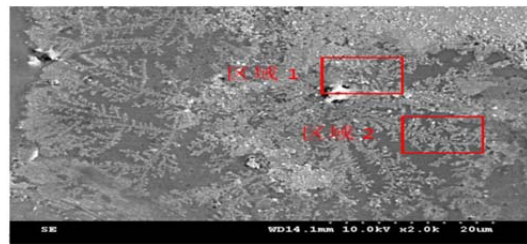
图 10 图 9 检测区域放大形貌

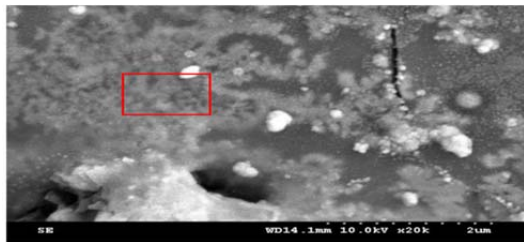
图 11 图 10 检测区域 1 放大形貌

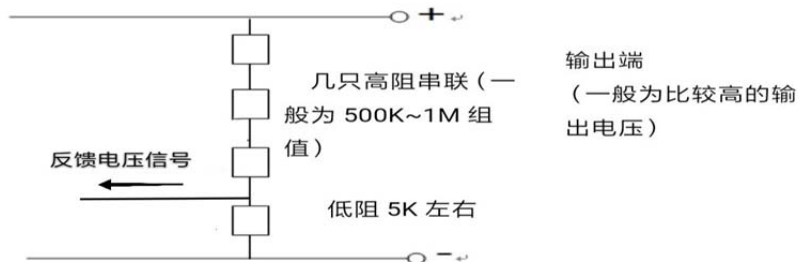
整机产品总少不了交源部分。一般为使输出端电压稳定，会在输出端设计分压式反馈电路。目的是使实际的电压能按阻值大小分压到电阻上，当输出电压波动时，电阻上的分压值也会变化，这个变化会向前段反应并由线路做出相应的调整来保证输出电压稳定，但所使用的串联阻值若自身发生阻值变化时，就会发生反馈错误的信号，导致整机宕机。串联分压反馈电路如图 15 所示。

图 15 串联分压反馈电路

a.电阻在直流电压下工作 b.电阻的负荷率较高 c.产品在客户使用一段时间后出现问题 d.此线路对阻值敏感，阻值的变化会改变分压的大小。
